Architecte du patrimoine

**Église Notre Dame  
PREY (27220)**

**PC 04 / PC 10-1**

Février 2026

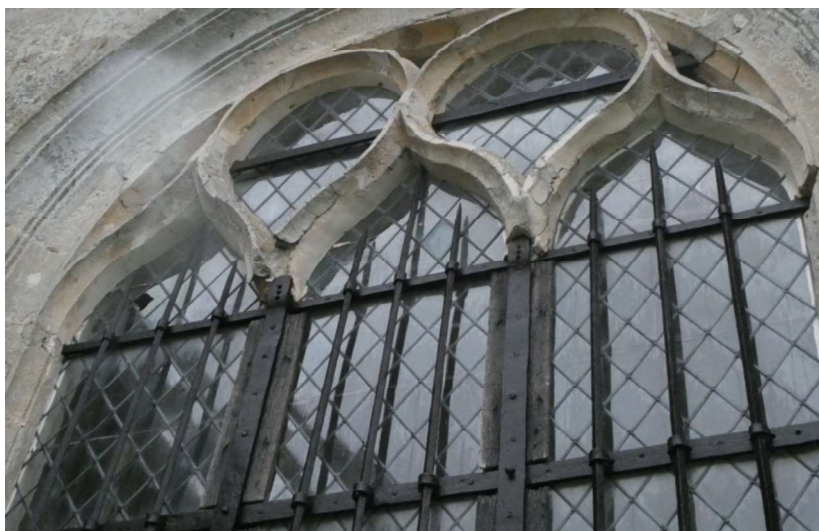
Pour chacune des 4 baies les meneaux sont complètement brisés sur leur face extérieure. Cet état résulte peut-être de l'ajout, à une date inconnue, de menuiseries à petits carreaux (voir photo 3). Sur la face extérieure ils ont été consolidés avec :

- Une barre verticale métallique courant sur toute la hauteur du meneau. Elles sont assemblées avec la partie intérieure du meneau encore en maçonnerie.
- Des planches de bois verticales servant à la fois de calage pour combler l'écart correspondant à l'épaisseur des barlotières et de calfeutrement pour les panneaux de vitraux.

*Détail de la face extérieure des meneaux cassés et consolidés avec des éléments métalliques et des remplages fragiles*

Toutes les pierres cassées ou fissurées en ébrasement ou en appuis seront remplacées. Les meneaux seront intégralement refaits et les remplages vérifiés et restaurés.

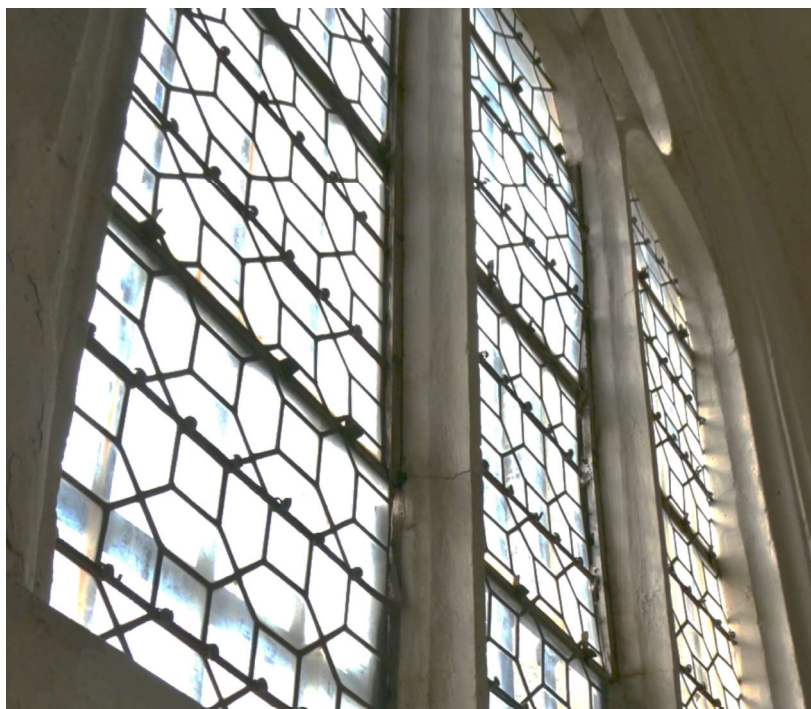
A l'intérieur ils ont été très largement repris au plâtre.

*Détail des meneaux intérieurs repris au plâtre*

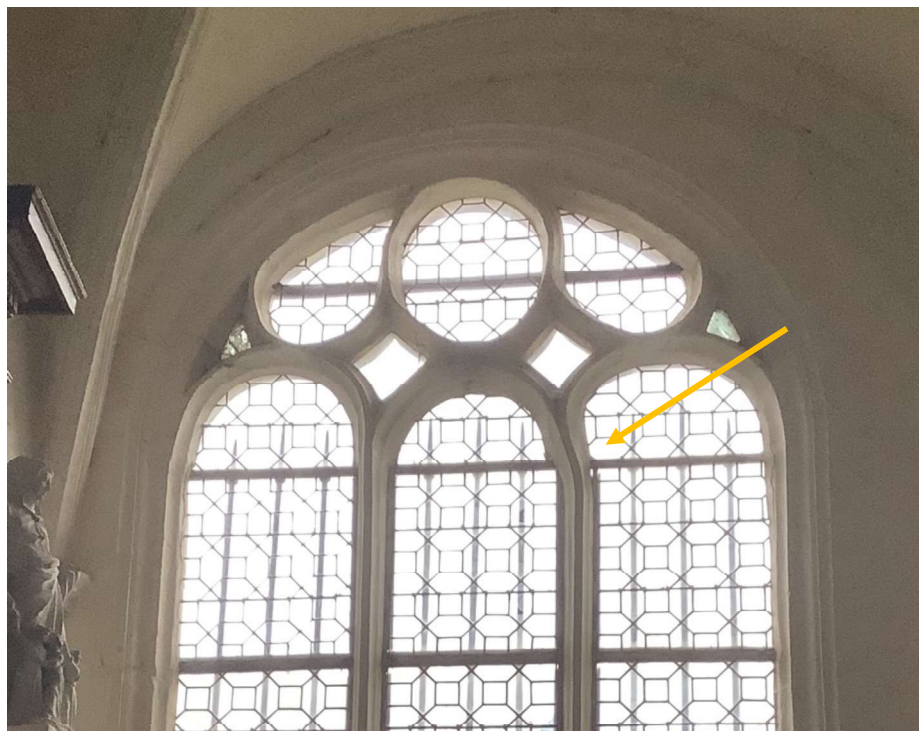
Les remplages sont également désorganisés aussi bien à l'extérieur qu'à l'intérieur. Leurs formes sont indécises à cause des nombreuses reprises et calfeutrements au plâtre des panneaux de vitraux.

*Décalage entre le remplage et les meneaux sur la baie n°2*

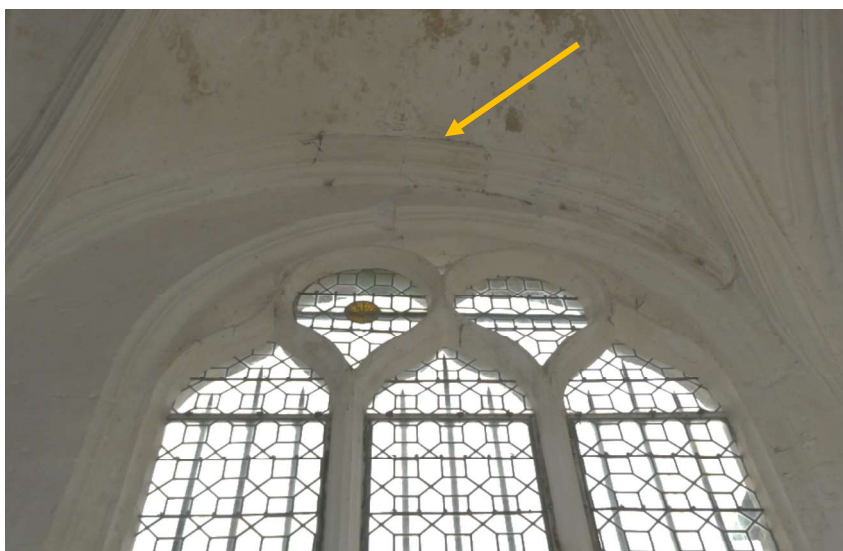
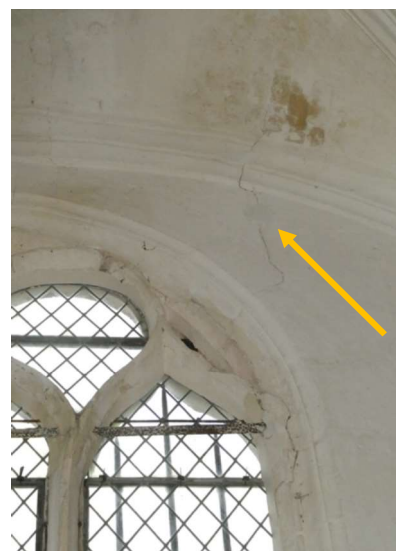
Les cintres des 4 baies présentent toutes des dégradations, très probablement liées à des infiltrations anciennes depuis le toit. Ces désordres sont particulièrement prononcés sur les baies situées à l'Ouest.

*Infiltrations anciennes depuis le toit sur les voûtes et l'arc formeret des baies n°6 (à gauche) et 8 (à droite)*

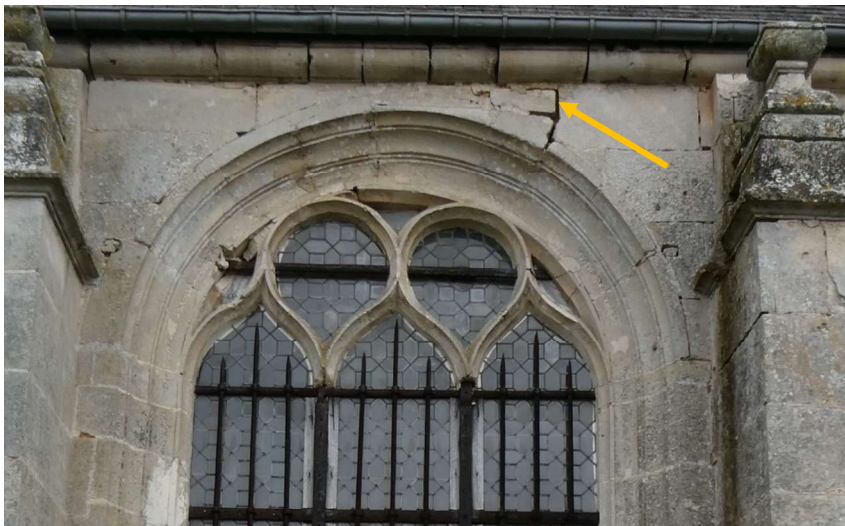
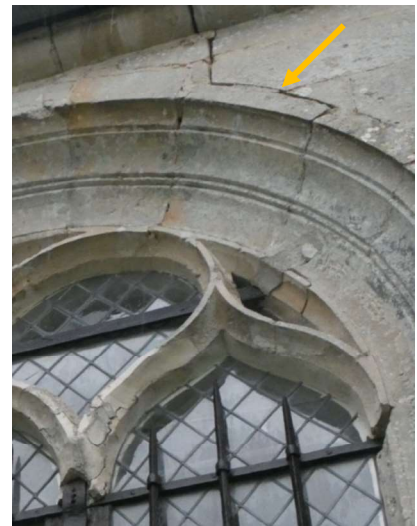
*Infiltrations anciennes depuis le toit sur les voûtes et l'arc des baies n°6 (à gauche) et 8 (à droite)*

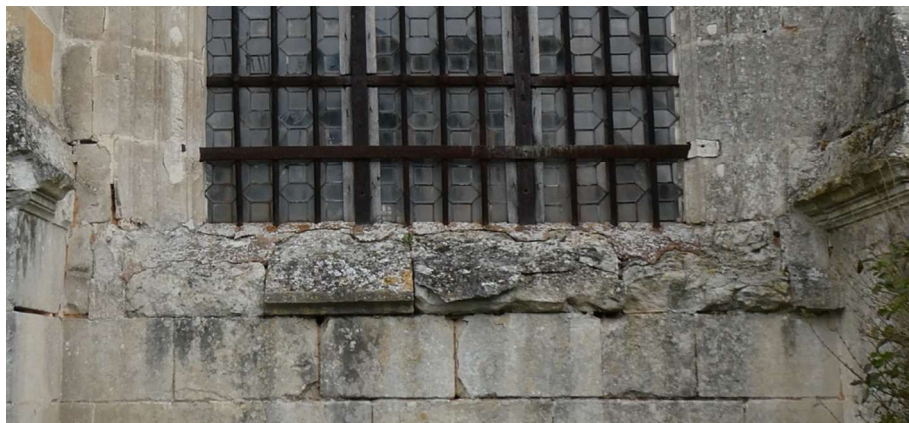
Les pierres d'appui sont lessivées et/ou cassées. Les joints sont ouverts favorisant les infiltrations sur les maçonneries sous-jacentes.

La corrosion des barreaux des grilles de protection, scellés directement dans la pierre, a :

- fait éclater la pierre,
- taché la pierre de traces de rouille.

*Baie n°2 : appui très altéré*

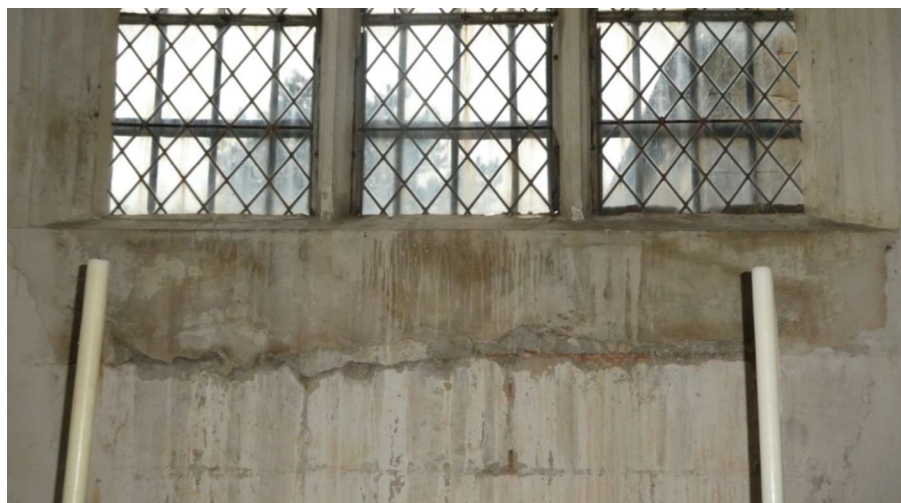
*Appui refait au ciment sur la baie n°8*

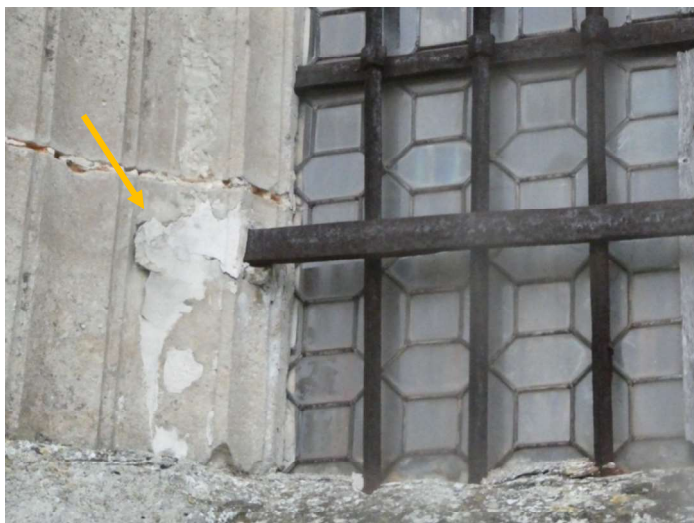
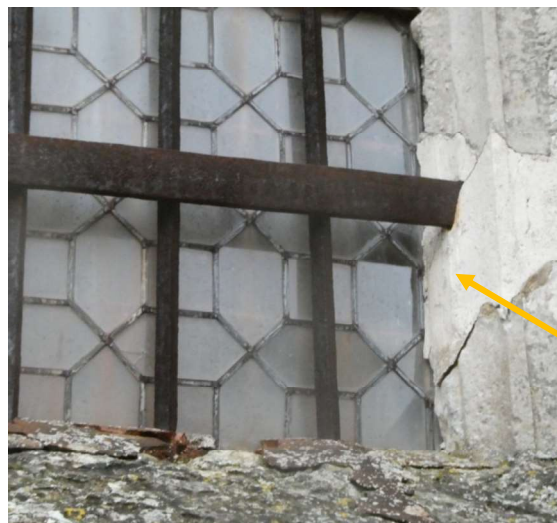
Les pierres moulurées en ébrasement ont été entaillées lors de l'ajout des traverses métalliques sur lesquelles sont assemblés les barreaux verticaux. Elles ont été bouchées grossièrement au plâtre.

*Entailles bouchées au plâtre pour l'ajout des traverses horizontales*

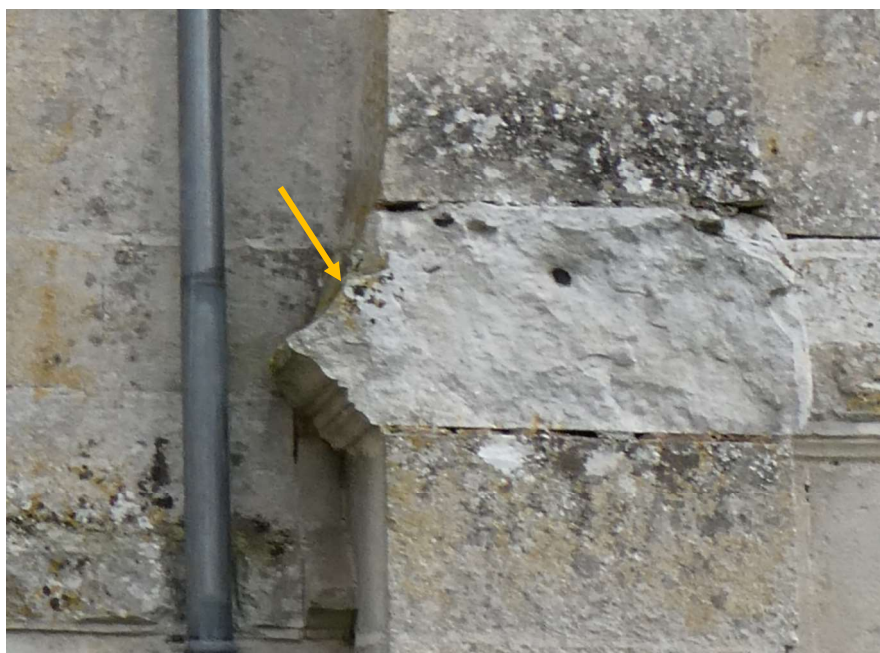
- Dégradation des bandeaux saillants des contrefort,
- Déjointoiement et rejointoiement au plâtre (mortier inadéquat) des parements courants,
- Altération des pierres en soubassement,
- Déjointoiement des pierres de corniche.

*bandeau mouluré saillant cassé sur contrefort*

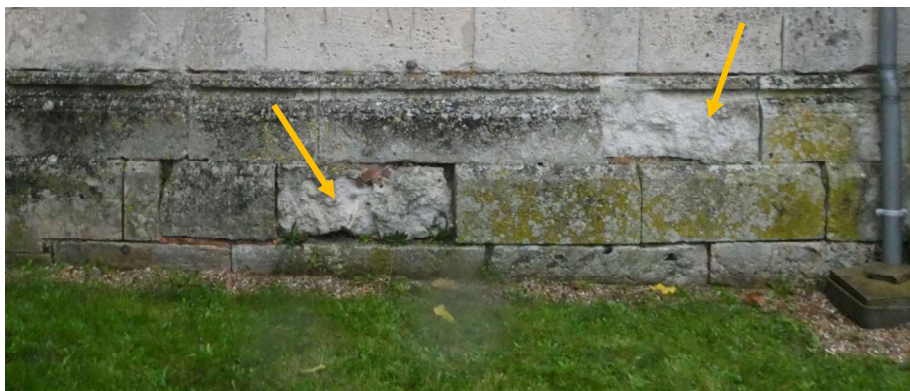
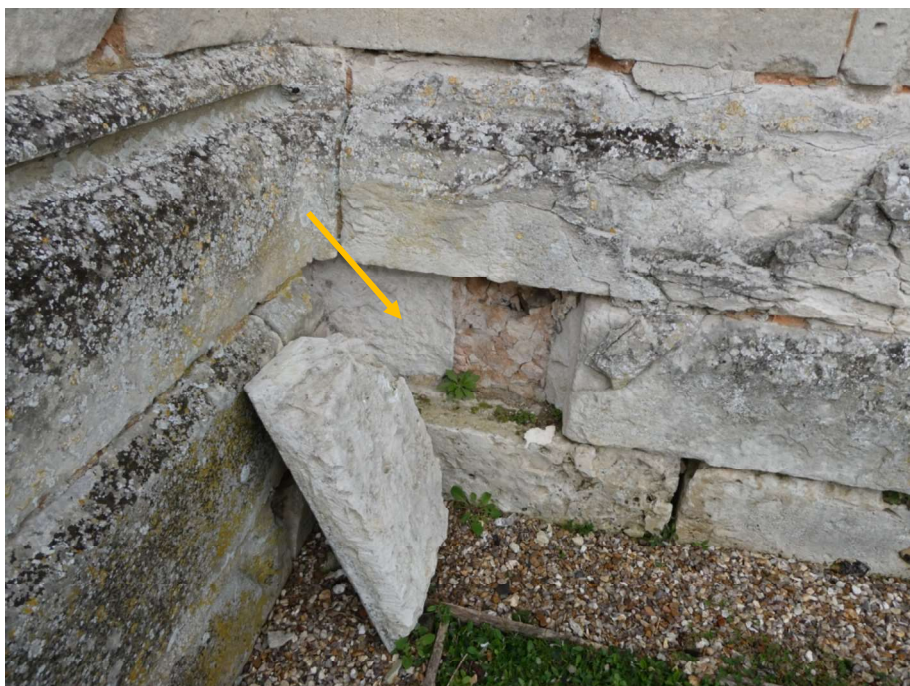
*Parement pierre dégradé en soubassement*

Les parement courant dégradés pourront également être remplacés et jointoyés au mortier de chaux.

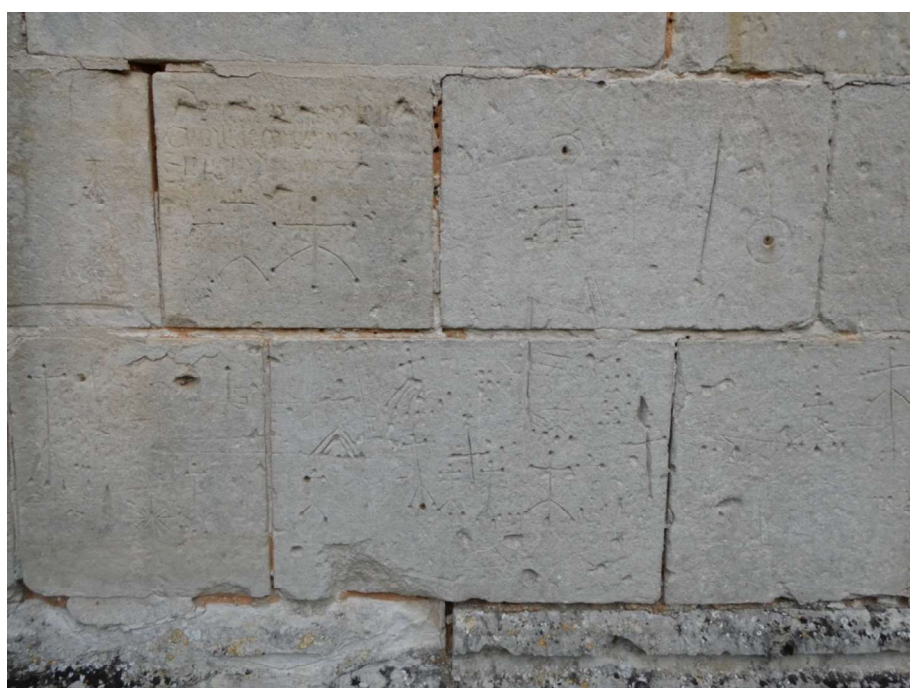
Sur les parements en pierre il est à noter la présence de nombreux graffitis présentant un certain intérêt patrimonial.

*Graffitis sur les parements pierre*

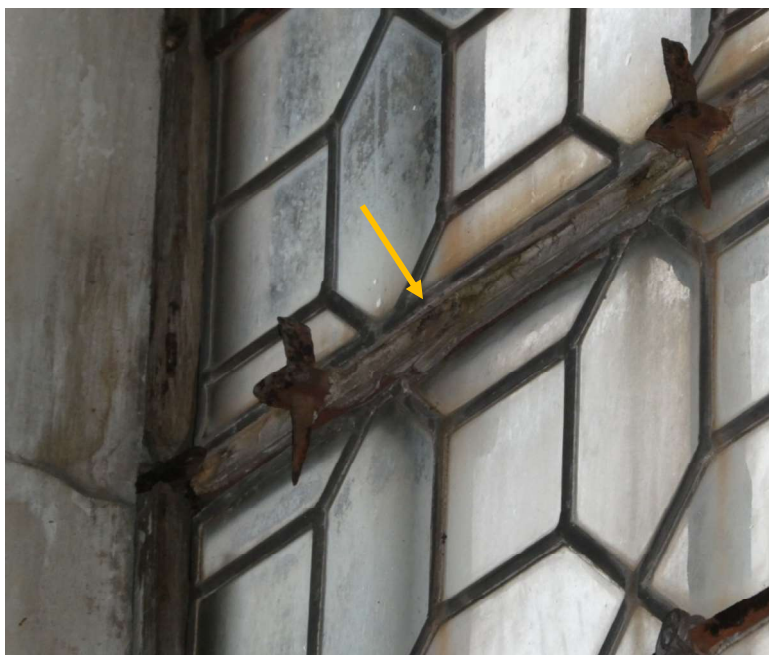
*Détail de l'assemblage des panneaux sur les barlotières : absence de feuillard*

Les barlotières devront toutes être déposées, restaurées et reposées correctement dans des maçonneries saines. Tous les éléments de consolidation (barres verticales, calfeutrement en bois) sont déposés sans emploi. Les panneaux de vitraux seront posés entre les barlotières avec des feuillards.

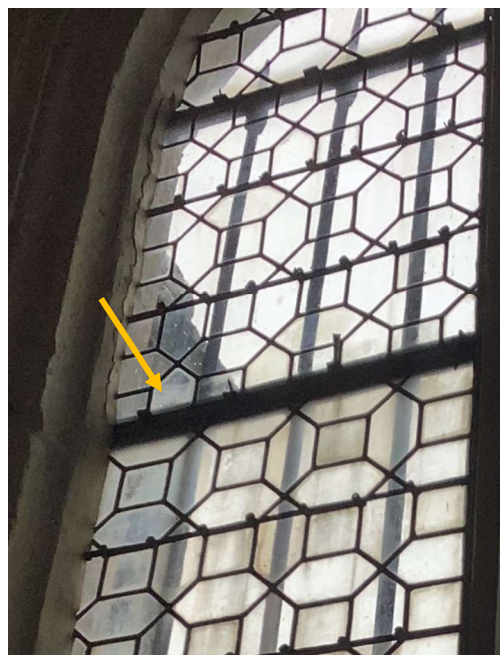
*Détail des incohérences de dessin entre les panneaux de la baie n°2*

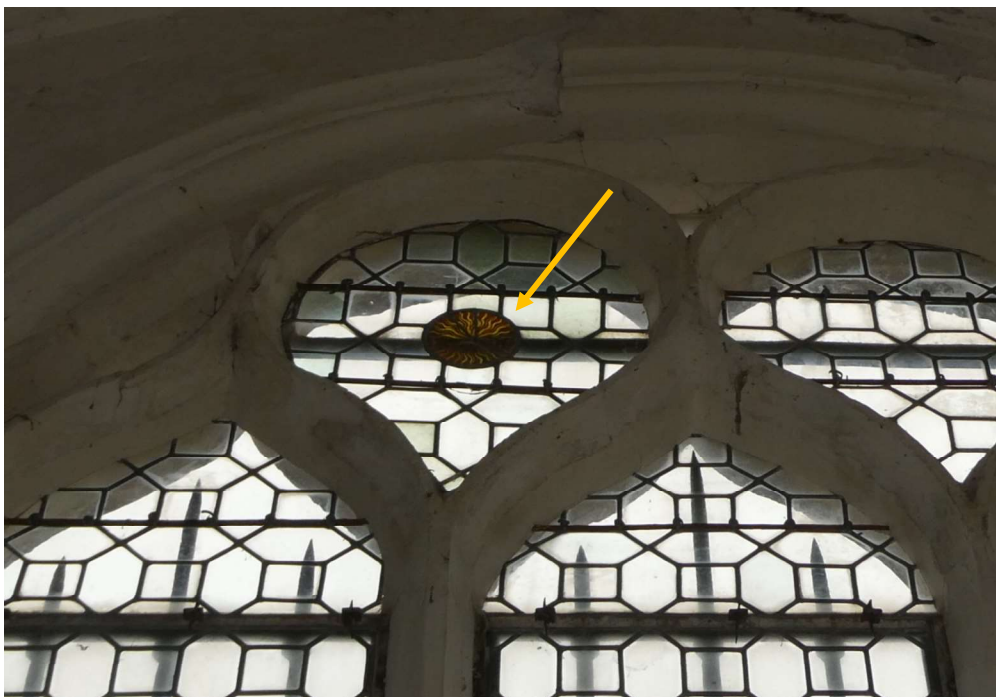
- Sur les panneaux situés dans les remplages et dans les parties supérieures des lancettes, certains éléments présentent des nuances de vert, et même un décor peint de soleil (baie n°6).
- Sur les 3 panneaux rectangulaires des lancettes les verres sont blancs, sans nuance.

*Panneau en remplage avec carreaux de différentes teintes verts et décor de soleil (flèche jaune)*

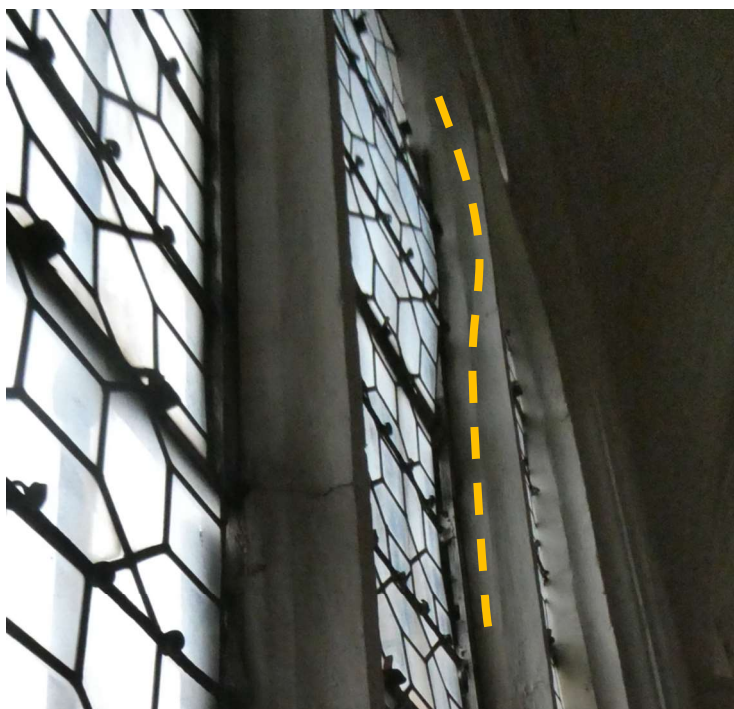
De façon générale les panneaux bas sont déformés et dégradés. Quelques verres sont ponctuellement cassés ou fissurés. Tous les éléments métalliques sont rouillés.

*Panneau déformé*

Tous les panneaux devront être déposés pour un constat préalable et être restaurés. Les carreaux cassés ou déjà remplacés par des matériaux autres que du verre seront remplacés en verre, avec des nuances de teinte naturelle liées à sa composition, son épaisseur... Les réseaux de plomb seront systématiquement vérifiés et consolidés ou remplacés.

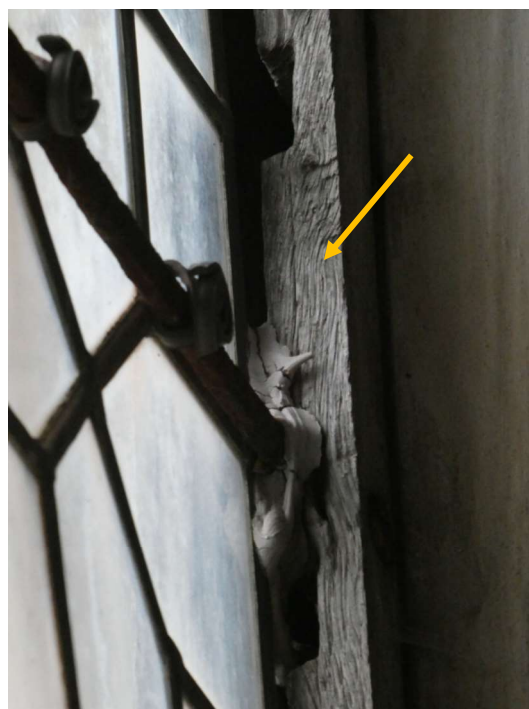
*Calfeutrement assuré par une planche de bois*

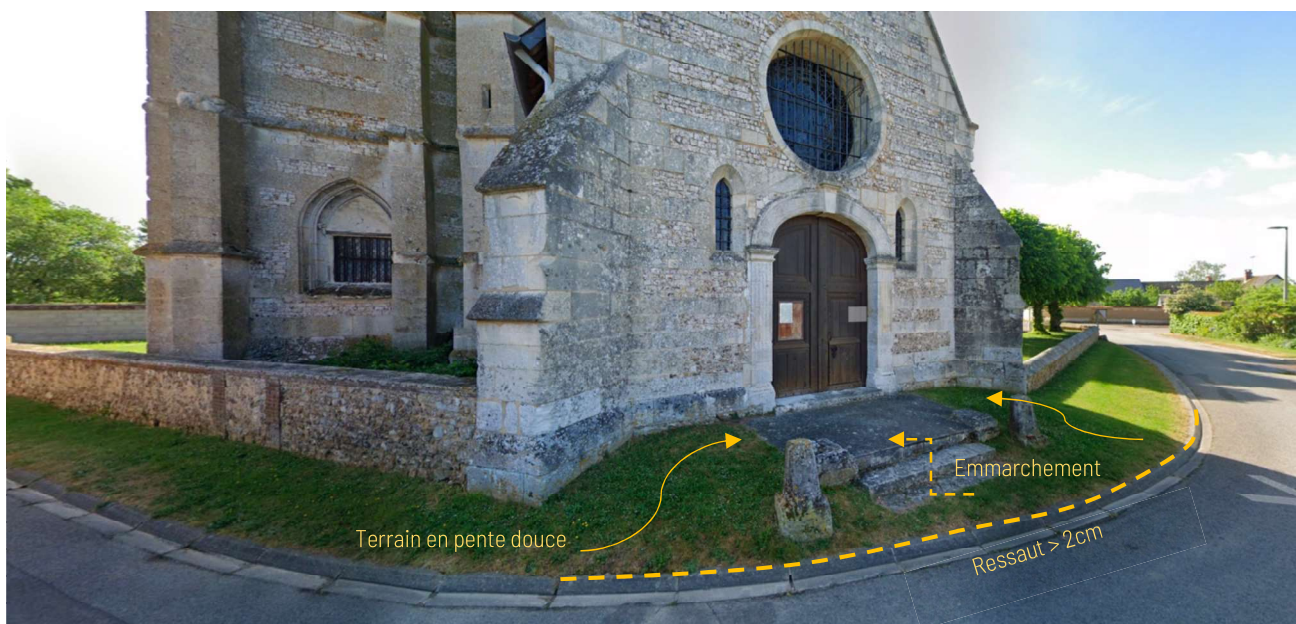
L'église ne bénéficie actuellement que d'une seule entrée possible, par le portail du massif occidental, depuis la départementale D671. Aucun stationnement n'est aménagé à cet effet. La route est bordée de ressauts supérieurs à 2cm, avec des trottoirs enherbés. L'église ne bénéficie pas d'un recul important depuis la route et elle est réhaussée légèrement par rapport à la voirie. Néanmoins, on observe un aménagement sommaire de palier et emmarchements en pierre, qui permet de gérer la différence de niveaux d'environ 30 cm et de marquer l'entrée.

En l'état, l'accessibilité aux personnes à mobilité réduite est difficile. En premier lieu, il n'y a pas d'espace de stationnement dédié proche de l'entrée de l'église. Certes le terrain autour du seuil est modelé en pente douce sur les côtés créant ainsi une forme de rampe (la conformité des pentes est à vérifier), mais le ressaut entre la route et les trottoirs est trop important. De plus, l'herbe ne facilite pas l'accès à un fauteuil roulant.

L'accès au palier extérieur n'est donc pas réglementaire.

*L'unique entrée de l'église par le portail en bois à deux vantaux du massif occidental, précédée par des emmarchements, donnant directement sur la D671*

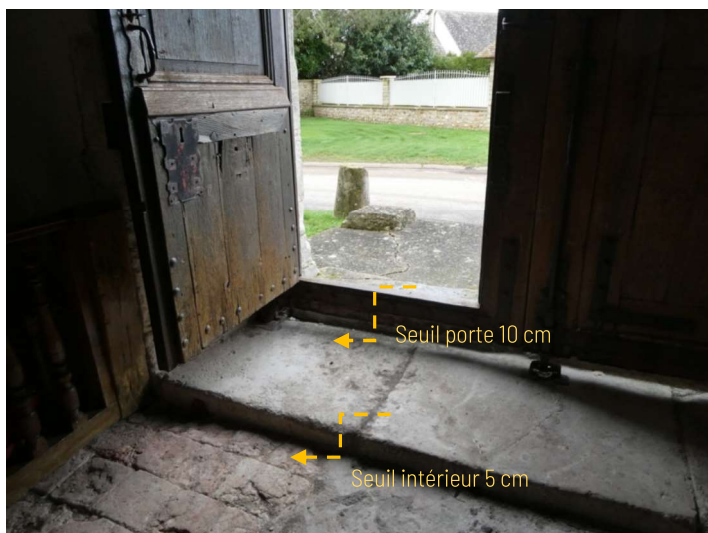
Une fois sur le palier, il faut franchir le seuil de la baie de 10cm dans un premier temps et enjamber ensuite le seuil de la porte, de 10 cm.

Une fois à l'intérieur, une marche de largeur équivalente à l'embrasure de la baie marque le seuil pour transiter vers le niveau définitif de la nef 5cm en-dessous.

*Seuil intérieur de 5cm de hauteur + seuil de la porte*

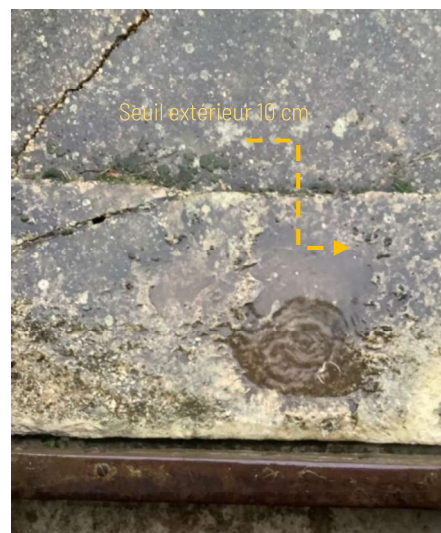
*Seuil extérieur de 10 cm de hauteur*

Les nombreux seuils du portail principal d'entrée sont tous supérieurs à 2cm, et rendent difficile l'accès de l'intérieur de l'église aux PMR.
